Visite de la CID 84 par une délégation du CHSCT de la DISI Sud-Est le .01/06/16

Recensement des observations relevées au cours de la visite du service par la délégation du CHSCT.

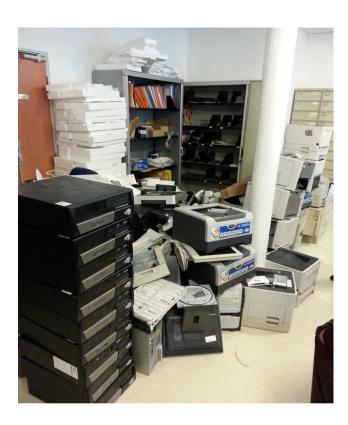
-Dans l'atelier, qui sert à la fois d'espace de stockage pour les matériels neufs ou réhabilités, et de zone de travail, il y a des étagères et des meubles attenants au mur permettant l'entreposage du-dit matériel. Il s'avère que les étagères ne sont pas fixées sur des murs et donc susceptibles de basculer en avant en cas de surcharge ou d'appui involontaire. Il est urgent de les fixer pour les sécuriser.

Espace atelier et stockage du matériel neuf ou en attente de redistribution leneve ThinkContre lenovo ThinkCentre onous Pinibility lenovo Dinkbrire lenovo lenovo lenovo lenovo lenovo lenovo

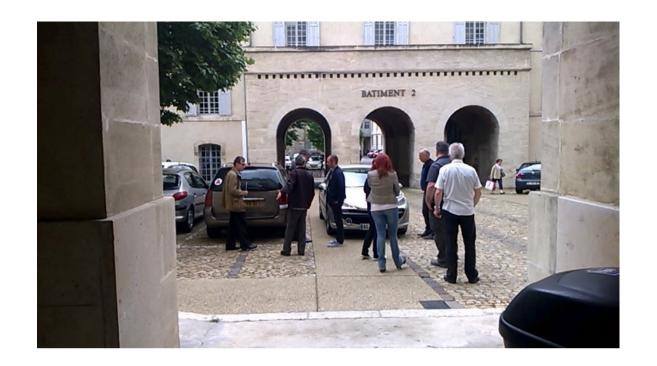
Cour extérieure

- L'attribution d'une place de parking DGFIP, à proximité de l'entrée du service (entre le bâtiment 1 et 2), faciliterait la manipulation du matériel. En effet, la cour étant pavée, l'usage des chariots est impossible, D'autre part, le véhicule de service étant à demeure garé dans la cour, cela ne réduit pas le nombre de places disponibles pour les autres usagers. Les agents souhaitent que cet emplacement soit matérialisé en zone réservée.
